# FIA 2020/22

XII CONGRESSO/CONGRESO IBEROAMERICANO DE ACÚSTICA  
XXIX ENCONTRO DA SOCIEDADE BRASILEIRA DE ACÚSTICA - SOBRAC

## Avaliação dos Efeitos de Obstáculos e Qualidade do Pavimento na Vibração Ambiental

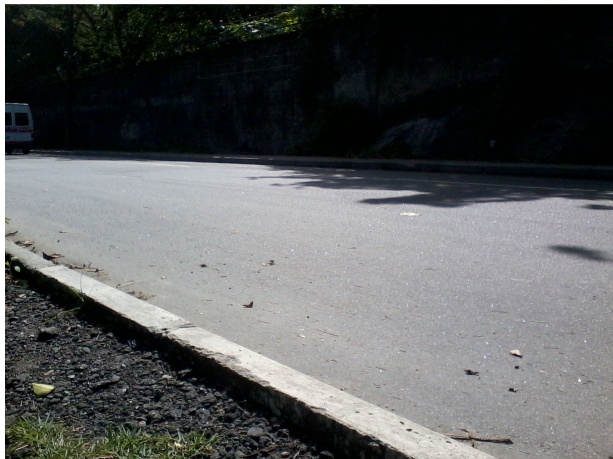
Figura 1 Vista da pista com asfáltico (A)

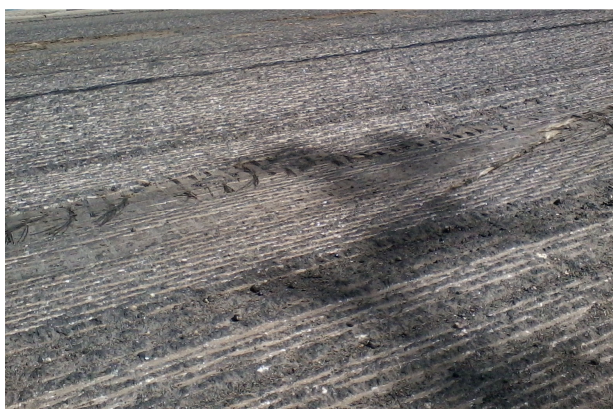
Figura 2 Vista da pista com pavimento fresado (B)

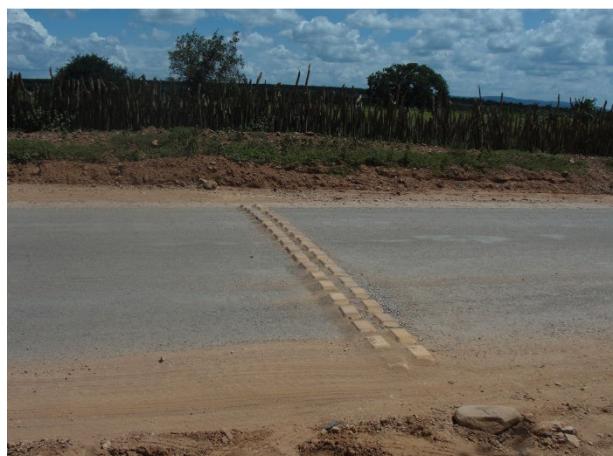
Figura 3 Vista da pista com tachão de redução de velocidade (C)

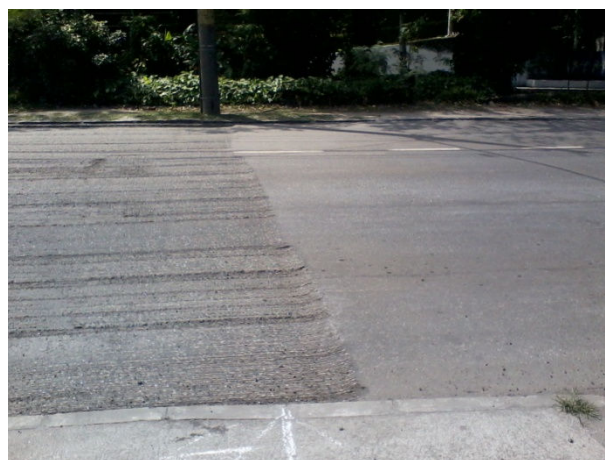
Figura 4 – Vista do degrau gerado pela fresagem do pavimento (D)

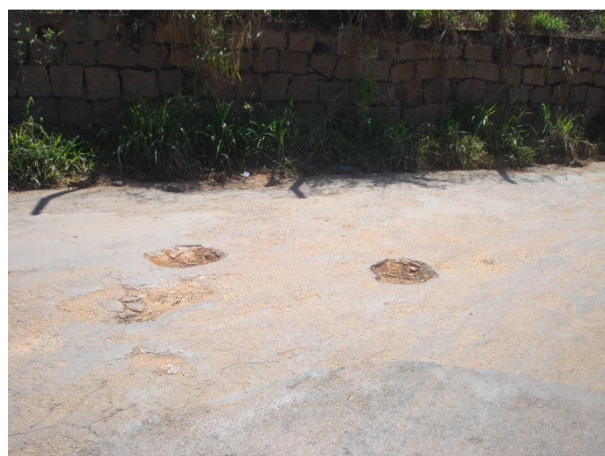
Figura 5 Vista da pista com buracos (E)

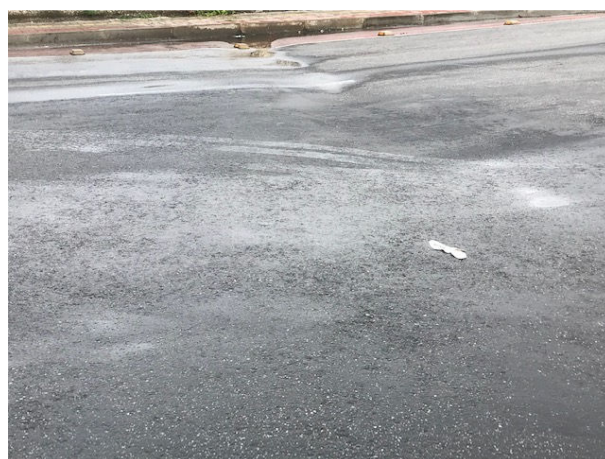
Figura 6 Vista da pista com valeta (F)

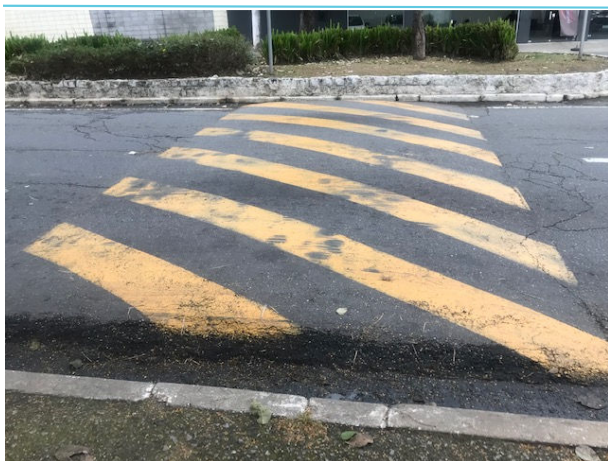
Figura 7 Vista da pista com lombada (G)
