XII CONGRESSO/CONGRESO IBEROAMERICANO DE ACÚSTICA

## Influência de variações construtivas no isolamento acústico de alvenarias: falhas construtivas e instalações

**Influence of construction variations in the acoustic insulation of masonry: construction failures and installations**

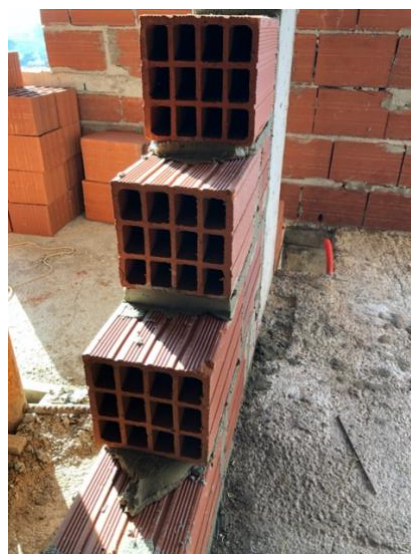
Todas as paredes foram executadas com bloco cerâmico de 12 furos horizontais (conforme Figura 2) com juntas horizontais preenchidas com argamassa estabilizada com espessura média de 2 cm, e rebocadas com argamassa estabilizada com 2,5cm em cada face. As juntas verticais foram preenchidas com argamassa estabilizada com espessura média de 1cm e as juntas verticais que não foram preenchidas ficaram com uma distância entre os blocos cerâmicos de 0,5cm.

**Figura 2:** Bloco cerâmico utilizado

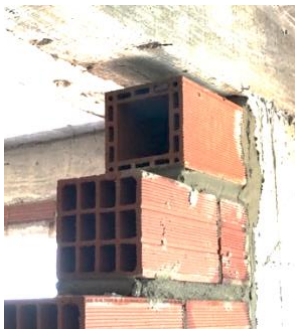
**Figura 3:** Bloco cerâmico de encunhamento

A amostra 1 (CJV + EB) foi executada com as juntas verticais preenchidas com argamassa, conforme Figura 4 e foi utilizada um bloco especial para encunhamento, conforme Figura 3.

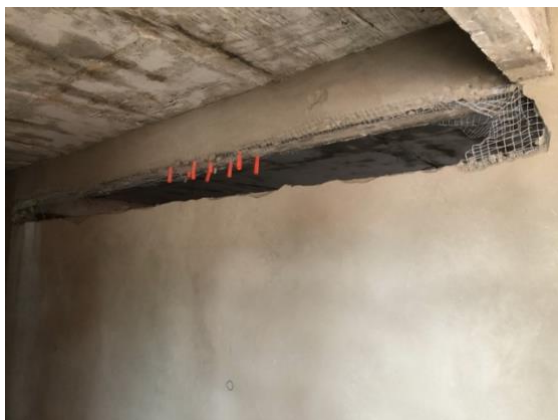
**Figura 6:** Remoção bloco encunhamento

Na etapa seguinte, na amostra 3 (CJV + EN), foi removido o bloco especial de encunhamento (Figura 6) e foi assentado no local o mesmo bloco da parede (Figura 7). Essa amostra foi executada com junta vertical preenchida e encunhamento com mesmo bloco da parede. Por ser o método construtivo adotado pela construtora para os demais sistemas construtivos de vedação vertical, esta amostra foi considerada como referência. Já a amostra 4 (SVJ + EN) foi executada sem junta vertical preenchida e encunhamento com mesmo bloco da parede.

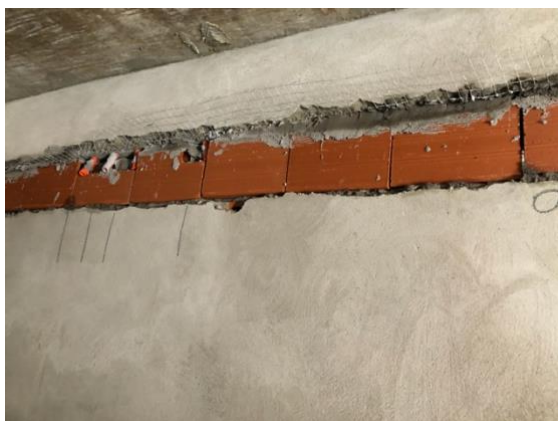
**Figura 7:** Alteração bloco encunhamento

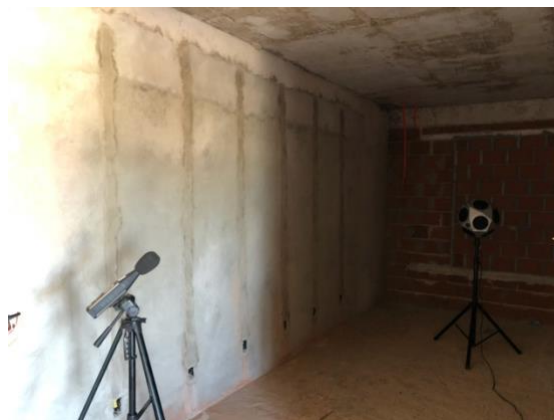
**Figura 8:** Caixa 4x2(10x5cm)

Nas amostras identificadas com “T1” foram colocadas seis esperas para tomadas em uma das faces das paredes, conforme apresenta a Figura 109. Nessas amostras foram feitos dois ensaios, o primeiro somente com a caixa 4x2 (10 x 5 cm) (Figura 8) e no segundo com as caixas fechadas com uma tampa cega (Figura 9). A amostra 5 (CJV + EN + T1F) foi executada com junta vertical preenchida, encunhamento normal e tomadas em uma face da parede. A amostra 6 (SVJ + EN + T1F) foi executada sem junta vertical preenchida, encunhamento normal e espera para tomadas em uma face da parede.

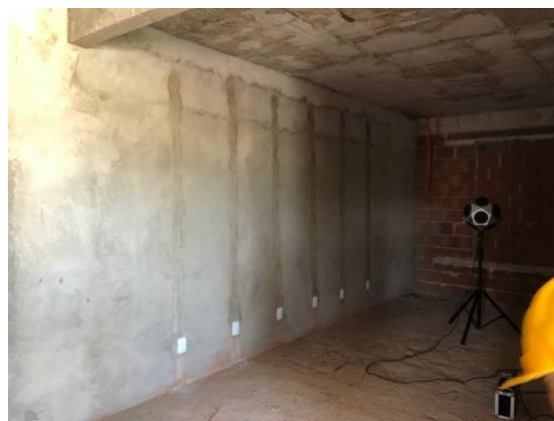
**Figura 9:** Caixa 4x2 (10x5cm), fechada com tampa cega

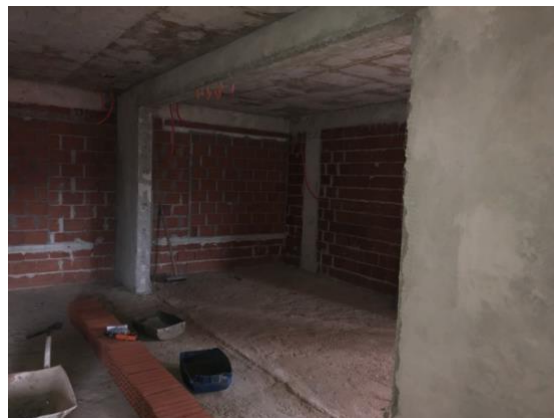
**Figura 14:** Amostra 12 demolida

Depois do término dos ensaios, a amostra 12 foi demolida (Figura 14) e reconstruída (Figura 15) com os mesmos blocos, porém com as juntas verticais preenchidas de argamassa, usando reboco argamassado em ambas as faces com 2,5cm de espessura.

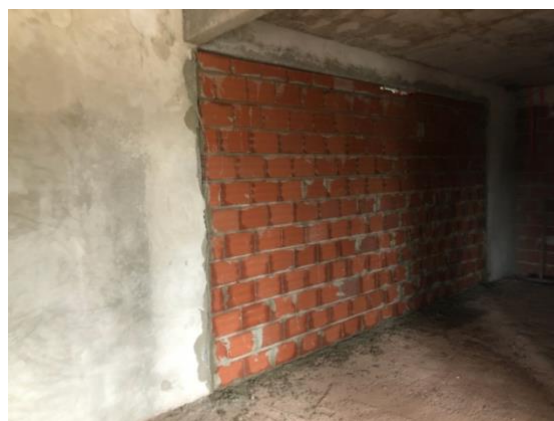
**Figura 15:** Amostra 12 reconstruída

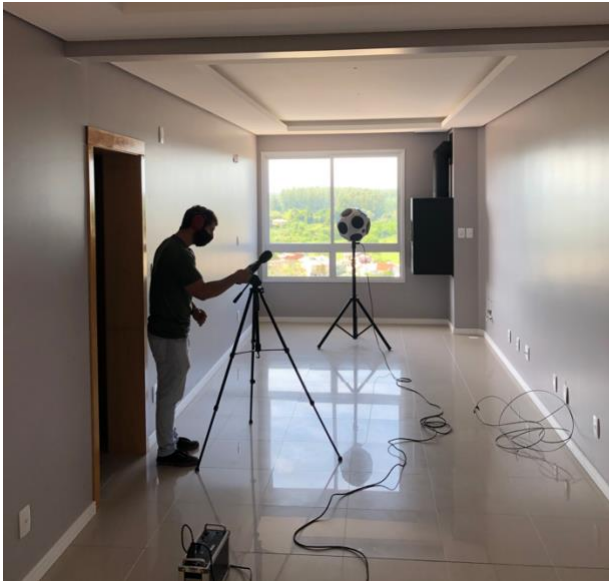
**Figura 17:** Ensaio com o apartamento pronto

O último ensaio realizado, os apartamentos já estavam totalmente prontos para serem entregues para os clientes, como é possível ver na Figura 17. Havia 6 esperas para tomadas em ambas as faces da parede, elas estavam desalinhadas, conforme Figura 16. Foi ensaiada as duas paredes que fazem divisa com as unidades 402 e 403; e 404 e 405.
